# 68040 turbo

A Story of Making "After X68030"

# **68040turbo**

*A Story of Making 'After X68030'* 著・BEEPs

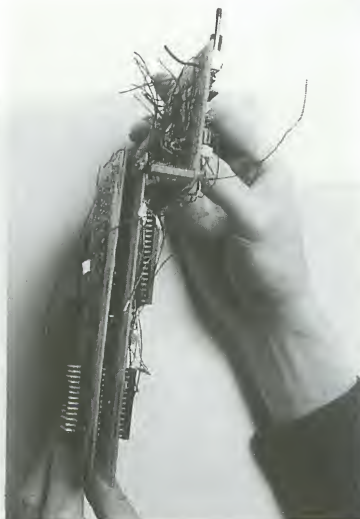
写真2.3 040turboバラック基板 a. 外観

次ページの写真2.3aがこのバラック基板の外観です。写真2.3bが横から見たところで、メインの2階建ての基板の1階部分にマザーボードとの接続ポートとダイナミックバスサイジングのための回路が入り、2階部分には68040と68030が、そして、建て増した3階部分の基板にGALによって構成される制御回路が載っています。

b. 側面から見たところ

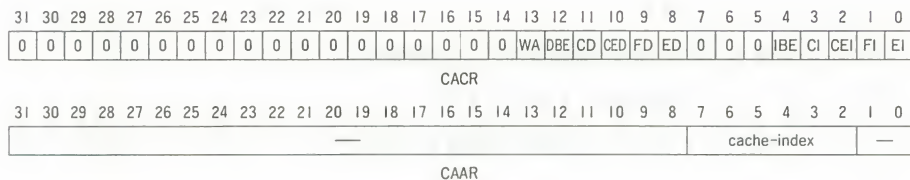
68030のキャッシュ制御は、キャッシュの制御をするCACRと、その際のアドレスを指  
 定するCAARから\*1成り立っています。

### ●68030のキャッシュ関連レジスタ
